**INFORME ACERCA DEL ESTADO FITOSANITARIO
Y DE SEGURIDAD DEL ARBOLADO DE LA VÍA
VERDE DE LA GASOLINA (CALLE RIOJA)
DE MADRID**

José Antonio SÁIZ DE OMEÑACA GONZÁLEZ
Doctor en Ciencias. Profesor Titular de Patología Forestal

Madrid, 18 de octubre de 2008

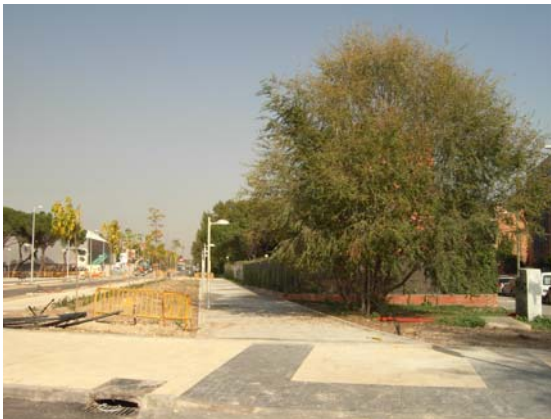
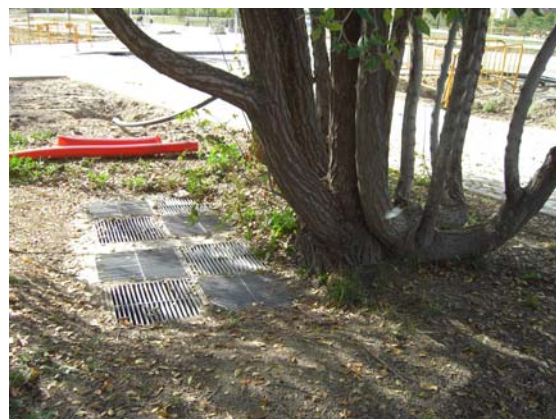
Fotos 1 y 2. *Olmos a la altura de la calle Velero. Las rejillas muestran la situación en que se hallan en cuanto a la posibilidad de que aparezcan conflictos por el espacio en que se desarrollarán las raíces.*

A la altura de la calle Velero existen dos grupos de olmos y varios rebrotes (pie número 1, foto 1), uno con tres troncos con diámetros normales de 7,5, 8 y 8 cm y otro con 11 troncos (pie número 2, foto 2) con diámetros normales (es decir, diámetros medios tomados a

1,3 m del suelo) comprendidos entre 4,5 y 18,5 cm, pertenecientes a la misma mata. Estos olmos, aunque con pequeñas podredumbres del leño, están sanos, sin grafiosis (la ramilla que en la foto aparece seca está rota).

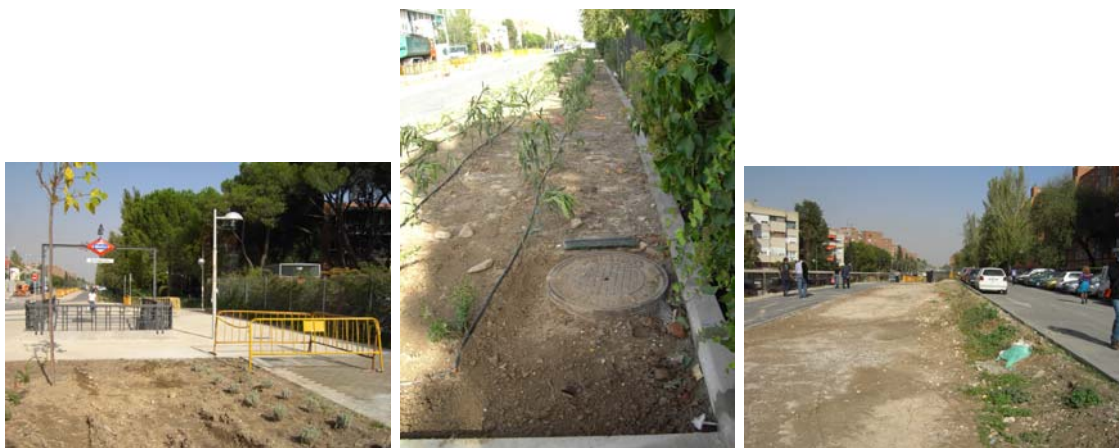
El nuevo diseño incluye áreas peatonales y de juegos infantiles actualmente ya en uso, así como zonas ajardinadas. En lo que a vegetación se refiere, se están plantando (fotos 3, 4 y 5) arbustos y

matas de adelfa, espliego, romero, madreSelva, agracejo rojo y abelia, así como lo que parece ser el híbrido *Cupressocyparis*. Como especie arbórea se ha elegido la catalpa, tal vez por su espesa sombra, pero en lo que parece una desafortunada elección de cara al futuro, pues resultan previsibles los problemas que tendrá para desarrollarse correctamente, las plagas de áfidos que sufrirá y la indeseable proliferación de neGrillas consiguiente.

Fotos 3, 4 y 5. Nuevas plantaciones: de espliego (foto 3), adelfa (foto 4) y pendiente de realizar (foto 5).

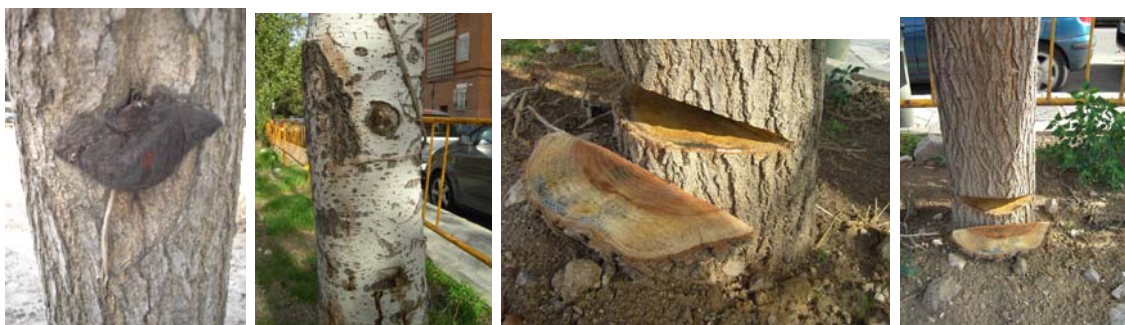
5 Álamo blanco. 38	<i>Sesia apiformis</i> . Yedra hasta la cruz
6 Álamo blanco. 36	<i>Sesia apiformis</i> . Yedra hasta la cruz. Brotos de raíz
7 Morera. 24	Dominada. Porte deforme. Yedra hasta la mitad inferior de la copa, que es rala. Ramiseca. Podredumbre del leño y necrosis cortical
8 Morera	Muerta en pie, como consecuencia de estar dominada. Yedra en la base
9 Olmo. 10 y 10,5	Áfidos. Varios rebrotos menores, el mayor de 2 cm
10 Álamo blanco. 26	Yedra hasta 2 m de altura. <i>Sesia apiformis</i> . Algo ramiseco
11 Álamo blanco. 32	Yedra seca, que vuelve a crecer desde la base. <i>Sesia apiformis</i>
12 Morera. 14	Puntiseca
13 Álamo blanco	Brote de raíz seco.
14 Álamo blanco. 6	Dominado. Sano
15 Álamo blanco. 30	Yedra. Ramiseco
16 Álamo blanco. 2	Cuatro brotes. Psílicos
17 Morera. 16,5	Yedra en base. Algo ramiseca. Podredumbre interna del tronco por <i>Inonotus hispidus</i> . Foto 6
18 Olmo. 2,5	Deforme, herido y sin valor. Acompañado por brotes menores

19 Álamo blanco. 23	Heridas de poda, podredumbres internas, copa escasa, sin yedra, heridas de poda; exudaciones y necrosis de corteza por <i>Cytospora chrysosperma</i> . Foto 7

20. Álamo blanco. 40,5	Necrosis cortical por <i>Cytospora chrysosperma</i> . <i>Sesia apiformis</i> . Yedra. Psílicos. Brotos de raíz de 4,5 y 6,5 cm
21 Morera. 26	Dominada. Copa deforme. Tronco agredido con motosierra. Fotos 8 y 9

Foto 6 (izquierda). Restos de un viejo cuerpo de fructificación de *Inonotus hispidus*, en el número 17. Foto 7 (centro izquierda). Exudaciones y zonas necróticas corticales por *Cytospora chrysosperma*, en el número 20. Fotos 8 y 9 (centro derecha y derecha). Apeo no consumado de la morera en el número 21.

los ejemplares correspondientes a la foto 6, con el leño podrido por *Inonotus hispidus*; a la foto 7, pues la presencia de necrosis corticales por *Cytospora chrysosperma* indica un mal estado general; a las fotos 8 y 9, por el intento de tala no consumado pero que ha eliminado absolutamente la vida útil futura del árbol; a la foto 10, pues el árbol tenía una herida abierta que comprometía seriamente su futuro y quizás era ya un árbol peligroso; a la foto 11, pues no sólo sufría pudriciones del leño sino que este estaba ya atacado por larvas de coleópteros cerambícidos xilófagos; a la foto 13, ya que la podredumbre interna visible sugiere que el árbol podía ser peligroso; y a la foto 15 por la misma razón, pues aunque no se observa podredumbre, la notable extensión de la madera de protección lo pone en evidencia. En el resto de los tocones no se aprecia la existencia de los daños que hubieran exigido la tala, pues aunque la presencia de *Sesia apiformis* en álamos blancos indica sensibilidad a actuales o futuras podredumbres del leño, sería necesario estudiar la incidencia de estas y cumplir lo dispuesto en la Ley 8/2005 de Fomento y Protección del Arbolado de la Comunidad de Madrid

Las obras en curso han perjudicado también a los árboles que permanecen en pie y no sólo por el polvo y los movimientos del terreno: el daño irreparable sufrido por la morera inventariada con el número 21 y por los cipreses del seto son ejemplo de ello.

Sin perjuicio de lo que pudiera resultar de la elaboración de los informes individualizados previstos en la Ley de Fomento y Protección del Arbolado de Madrid, sólo los árboles inventariados con los números 7, 17, 18, 19, 20 y 36 presentan daños que puedan obligar a considerar su apeo, aparte del número 8 (muerto en pie) y el 21 grave e intencionadamente dañado durante las obras. Ello representa el 25% de los árboles en pie, descontados los cipreses, los cuales están todos sanos salvo en lo que se refiere a los daños sufridos durante la obra.

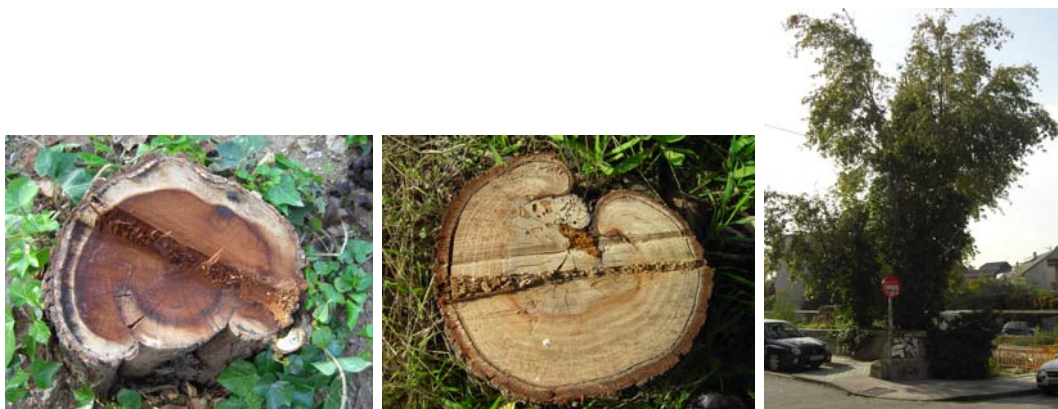
22 Álamo blanco. 3, 3 y 4	Tres brotes, sanos
23 Tocón de morera. 34 x 26	Foto 10
24 Tocon. 23	Descortezado, antiguo
25 Tocón de pino. 24 x 26	-
26 Tocón. 22	Foto 11. Cerambícidos. Abundantes brotes de olmo.
27 Álamo chino. 33	Yedra, salvo en la parte superior de la copa. Descabezado. Podredumbre interna en todo el tronco. Ramiseco
28 Álamo chino. 44	Fotos 12 y 16. Ramas externas libres de yedra. Algo ramiseco, como efecto de la yedra. Porte deteriorado pero recuperable

Foto 10. Tocón número 23. Foto 11. Tocón número 26. Foto 12. Árbol número 28.

Se advierten en los tocones de los árboles talados daños que podrían haber obligado a talar los inventariados con los números 23, 26, 34 y 66. Ello supone solamente el 7,7% de los 52 tocones observables (no se ha tenido en cuenta el tocón número 24 por ser antiguo, pero sí los de los cipreses del seto).

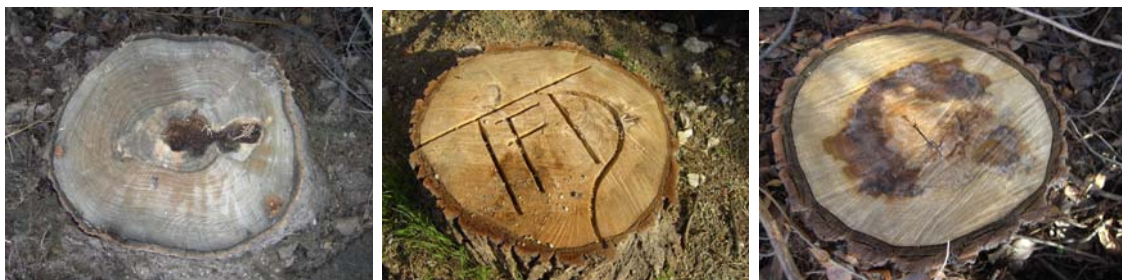
Número de orden y diámetro	Observaciones
29 Tocón álamo blanco. 46	<i>Sesia apiformis</i>
30 Tocón ailanto. 19	
31 Tocón álamo blanco. 50	Acompañado por dos brotes de ailanto, de 3 cm de diámetro
32 Tocón. 36	
33 Tocón. 37	
34 Tocón. 38	Foto 13
35 Tocón astillado. Ailanto. 20	
36 Tocón álamo blanco. 26	
37 Tocón álamo blanco. 53	Foto 14
38 Tocón álamo blanco. 41	
39 Tocón álamo blanco. 39	
40 Tocón álamo. 27	
41 Tocón álamo. 38	
42 Tocón álamo. 43	
43 Tocón álamo blanco. 48	<i>Sesia apiformis</i>
44 Tocones de ailantos. 40, 26, 14, 7	Acompañados por un tocón de ciprés de 7 cm de diámetro basal
45 Tocón de morera. 47	Acompañado por tocones de cipres de 8 y 9 cm
46 Tocón de álamo. 51	Acompañado por tocones de ciprés de 4 y 6 cm de diámetro basal. Aparecen desmochadas ramas de cipreses cercanos.
47 Tocón de álamo. 24	Destrozos en cipreses cercanos
48 Tocón. 21	Destrozos en cipreses cercanos
49 Tocón de álamo. 32	Destrozos en cipreses cercanos

50 Tocón de ailanto. 19	Destrozos en cipreses cercanos
51 Tocón de álamo. 32	Destrozos en cipreses cercanos
52 Tocón de ailanto. 14	Destrozos en cipreses cercanos
53 Tocón de ailanto. 6	Destrozos en cipreses cercanos
54 Tocón de ailanto. 13	Destrozos en cipreses cercanos
55 Tocón de ciprés. 10	
56 Tocón de ciprés. 14	
57 Tocón de ailanto. 15	
58 Tocón de ciprés. 6	Destrozos en cipreses cercanos
59 Tocón de álamo. 32	Destrozos en cipreses cercanos
60 Tocón de ailanto. 33	
61 Tocón de ailanto. 31	
62 Tocón de ailanto. 12	
63 Tocón de álamo. 34	
64 Álamo. 36	Mal estado general. Destrozos en cipreses cercanos
65 Tocón de ailanto. 6	Destrozos en cipreses cercanos
66 Tocón de álamo. 33	Foto 15
67 Tocón de ciprés. 5	
68 Tocón de álamo. 34	
69 Tocón de álamo. 27

Foto 13. *Tocón número 34.* Foto 14 *Tocón número 37.* Foto 15. *Tocón número 66.*

El escaso aprecio de los taladores hacia el arbolado se pone de manifiesto en el hecho de que, seguramente para talar más fácilmente algunos pies, se han talado también o se han producido daños considerables en los cipreses del seto, tal como aparece reflejado en el inventario. Además, con toda seguridad por obra de alguno de los agentes responsables del apeo, aparecen iniciales o marcas a golpe de motosierra en varios tocones (foto 14).

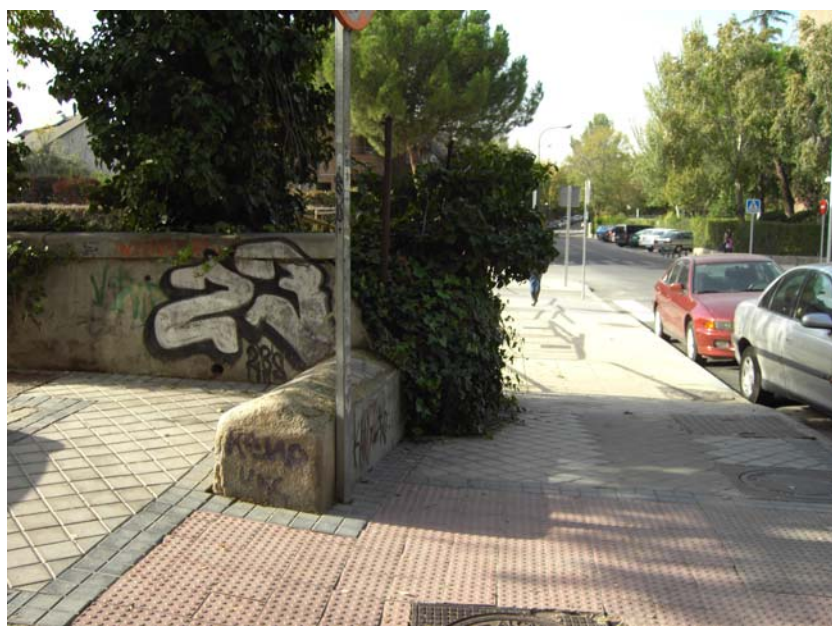
Foto 16. *Emplazamiento del álamo chino que aparece con el número en el inventario. Al crecer sobreelevado, la presión ejercida por las raíces puede ocasionar daños en la obra de fábrica en un futuro no muy lejano.*
